BULLETIN
DE LA CATHÉDRALE
DE
STRASBOURG

CONSERVATION ET RESTAURATION DES VERRIÈRES ANCIENNES INTRODUCTION À LA PROBLÉMATIQUE

par Ivo RAUCH

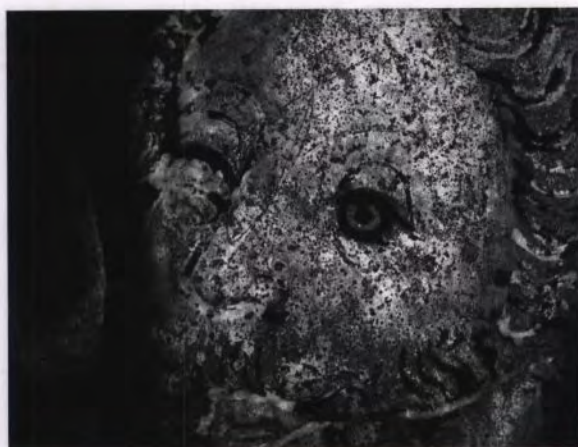
Fig. 1 : Forte altération ponctuelle et surface du verre affectée de cicatrices. Tête d'un apôtre, vers 1420/25. Straubing, Saint-Jacques, Fenêtre sud II, 1f.

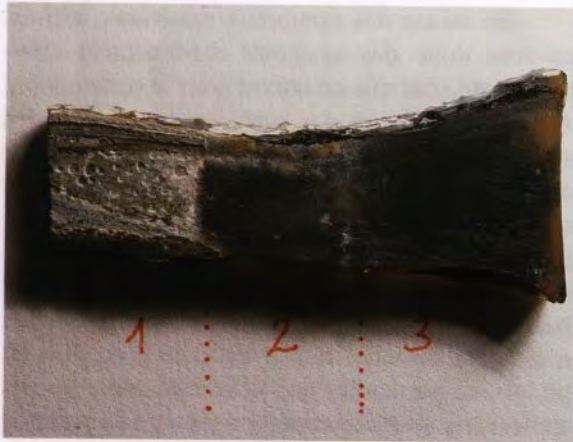
Fig. 3: Verre ayant servi à des essais, avec nettoyage d'intensités différentes. Oppenheim, Sainte-Catherine, fenêtre sud IX, vers 1330/40.

A la place se sont développées des méthodes de nettoyage spécifiques. En Angleterre, on travaille souvent avec un procédé de microjet de sable, qui consiste à projeter sur les parties corrodées des particules sous forme de jet avec une pression rigoureusement contrôlée¹⁷. En fait, on utilise non pas du sable, mais des matériaux moins durs tels que de la coquille de noix, du bicarbonate de soude ou de la farine de blé. Cela permet de désépaissir de manière ciblée les corrosions. En Allemagne et souvent en Belgique, on préfère une intervention mécanique, avec des bâtonnets de coton et/ou au scalpel, pour enlever les corrosions par couches successives¹⁸. L'opération se fait le plus souvent sous le microscope. Beaucoup de restaurateurs français, en accord avec les Laboratoires de recherche des Monuments historiques à Champs-sur-Marne, privilégient la voie chimique, à l'aide de compresses de coton imbibées d'EDTA. Il s'agit d'un solvant qui dissout les croûtes calcaires¹⁹. La compresse est enlevée après un certain temps et renouvelée

si nécessaire. Pratiquée par un spécialiste, cette méthode permet aussi de travailler en profondeur de manière ciblée. Mais avec des peintures fragiles, la méthode chimique a l'inconvénient de mettre en péril les écailles en relief des peintures. Dans ce cas on contrôle nettement mieux l'opération avec des moyens mécaniques. De plus, on soupçonne que les surfaces nettoyées chimiquement se corrodent à nouveau plus vite, comme l'ont montré des essais réalisés à Vienne. Là, les parties testées, nettoyées au EDTA, présentaient déjà au bout de huit ans de nouvelles croûtes de corrosion²⁰. Néanmoins, si les croûtes sont très uniformes et dures, le nettoyage chimique peut présenter des avantages.

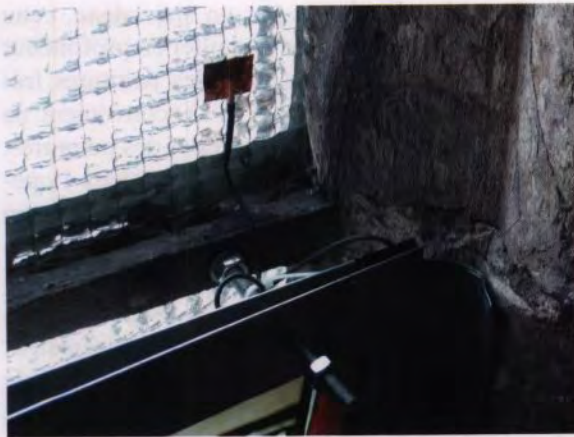
Fig. 4: Dispositif de vitrages de protection, avec panneau original déplacé vers l'intérieur et points de mesure pour la surveillance des conditions climatiques. Francfort sur l'Oder, église Notre-Dame, fenêtre est, I, 3b.

tion empêchant la pluie et l'air pollué de s'y fixer²⁴. Ce vitrage est monté dans l'ouverture à la place de la verrière d'origine. L'armature métallique d'origine est pourvue de vis relativement longues, sur lesquelles on fixe le vitrail ancien avec son réseau de plombs, en ménageant un espace avec le survitrage de protection (fig. 4). Il est très important que cet espace entre les deux panneaux soit bien aéré depuis l'intérieur de l'église; à cette seule condition on empêche la formation de l'humidité. Il est possible de contrôler grâce à des mesures hygrométriques à l'intérieur de l'église et au niveau de l'espace laissé entre le survitrage et le vitrail l'importance de la condensation sur les panneaux. Il est apparu que la transformation d'une verrière ancienne selon ce procédé préserve durablement les vitraux originaux de l'humidité, ce qui ralentit considérablement voire empêche leur dégradation.

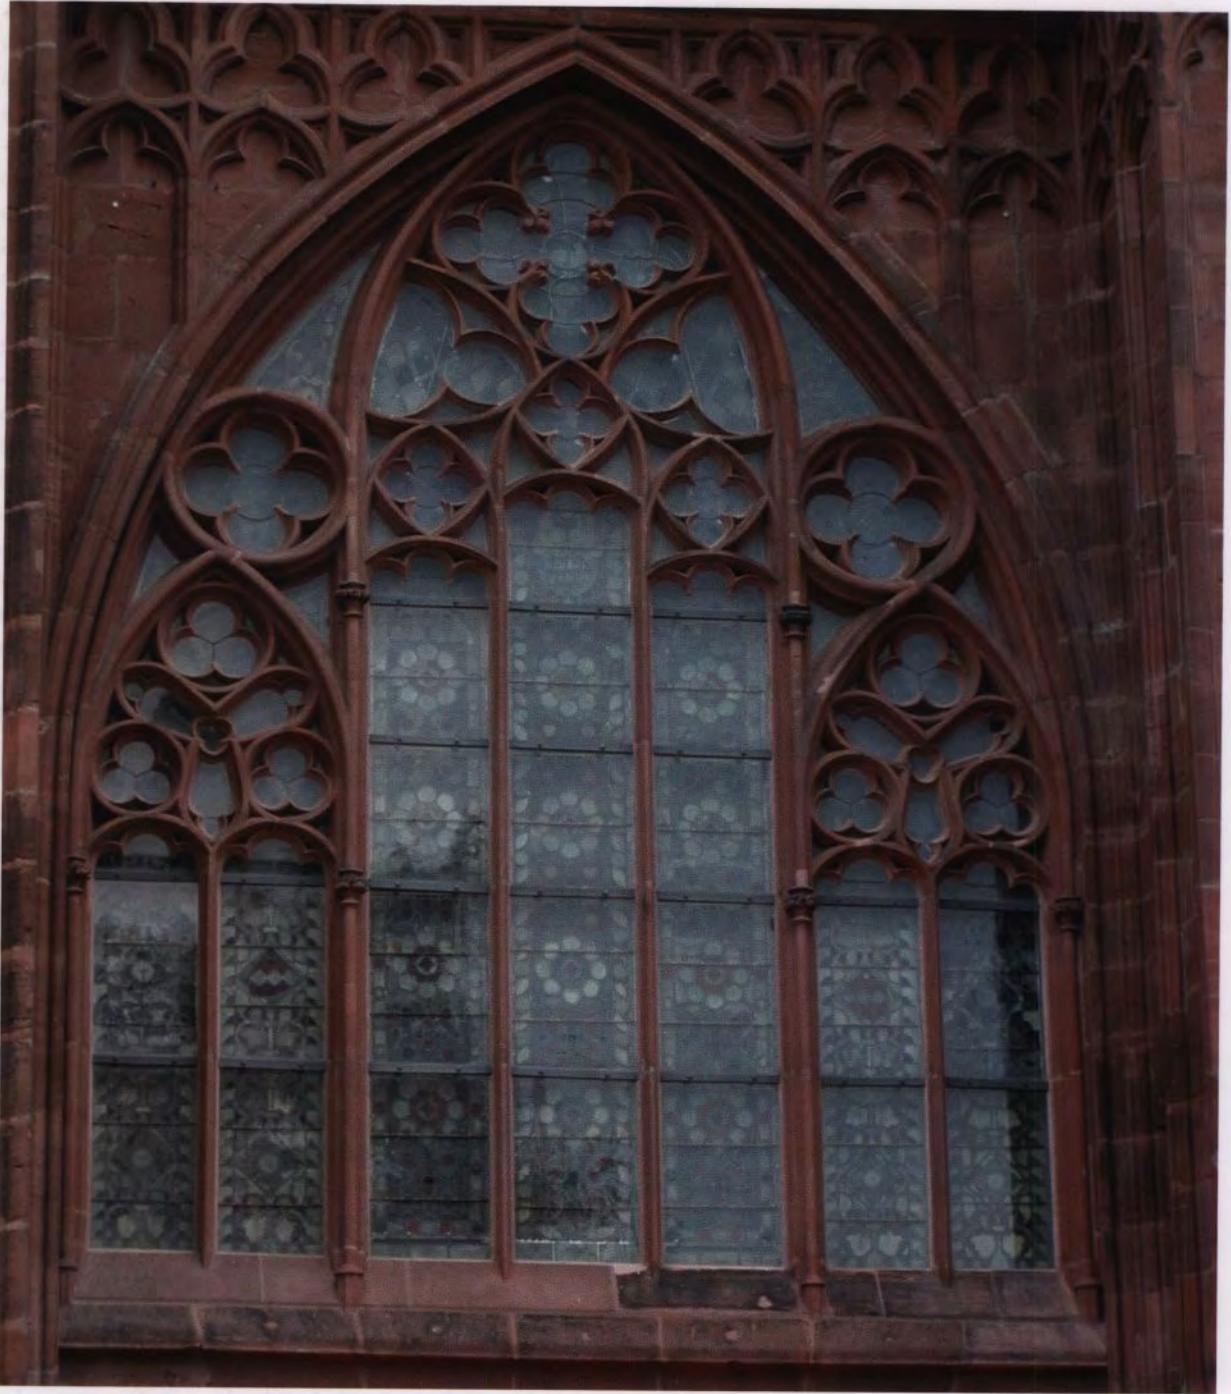
Fig. 5: Vitrages de protection en verre soufflé ("verre Goethe"). Oppenheim, Sainte-Catherine, fenêtre sud IX, vers 1330/40.

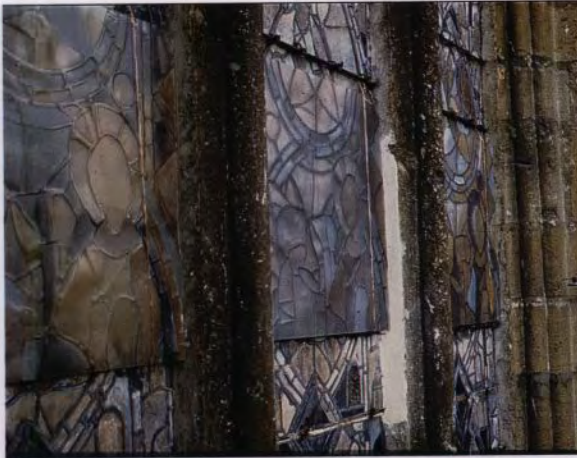
Fig. 6: Vitrages de protection en verre thermoformé. Dispositif expérimental avec verres teintés de manière plus ou moins soutenue. Tours, cathédrale, fenêtre H I, 3a-c.

On ne peut donc renoncer au vitrage de protection, si l'on veut sauver les fragiles verrières anciennes. Mais le vitrage de protection pose l'évident problème de son aspect extérieur parfois déplaisant, les panneaux uniformes et réfléchissant la lumière pouvant nuire à la perception de l'architecture. On a donc fait d'importants efforts dans tous les pays d'Europe pour en atténuer les effets. En Allemagne, beaucoup de verrières anciennes ont été pourvues d'un vitrage de protection en verre soufflé ("verre Goethe") qui présente de légères irrégularités animant l'aspect du panneau (fig. 5). Dans les nouveaux *Bundesländer*, on a procédé autrement, en apposant des vitrages de protection pourvus d'un réseau de plomb recoupé en carreaux, de manière à subdiviser les grandes surfaces brillantes. La solution n'est pas très heureuse, car le quadrillage projette son ombre sur les vitraux intérieurs et en perturbe la lisibilité²⁵. On a aussi fait des essais avec des vitres mates. Selon certains angles de vue, elles sont quasi invisibles, mais selon d'autres elles paraissent totalement opaques. Des collègues français ont élaboré une formule intéressante pour la cathédrale de Tours²⁶ (fig. 6). A partir de la face extérieure des réseaux de plomb on a réalisé une forme dans laquelle on a coulé un vitrage transparent. Ce vitrage reproduit toutes les inégalités du panneau médiéval, y compris celles des baguettes de plomb. Une deuxième étape consiste à imiter avec différentes couleurs sur la face externe du vitrage les dépôts de corrosion de l'original, de sorte que de l'extérieur le vitrage de protection se distingue à peine de l'original. En fait, l'inconvénient du système tient au léger obscurcissement et à la modification de la lumière entrante à cause de l'application de couleurs; c'est pourquoi il serait probablement judicieux de renoncer à cette dernière.
