Die
Denkmalpflege

62. Jg. 2004
Heft 2

Konservierung und Restaurierung historischer Glasmalereien

Eine Einführung in die Problematik

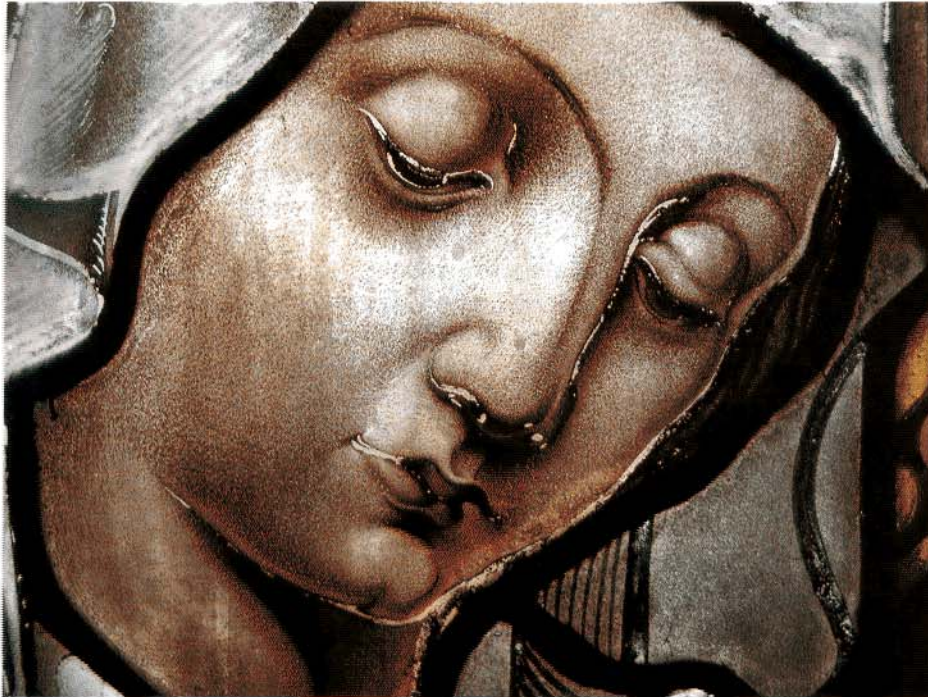
*Straubing, St. Jakob, Fenster
NORD X, 3b, Kopf der hl.
Sophia, Ostermann und
Hartwein München, 1908.
Starke Malschichtverluste
in Kontur und Überzügen*

Wie bereits angedeutet, wird die Arbeit besonders schwierig, wenn sich über den Korrosionsschichten noch originale Malkonturen befinden. Diese sind häufig fragil und abgängig (s. S. 154 oben). Hier verbietet sich eine Reinigung zunächst. In einem solchen Fall kann es notwendig sein, die originale Malkontur zunächst zu sichern.²⁵ Dies geschieht punktuell mit kleinen Tropfen von Kunstharz, die unter dem Mikroskop aufgebracht werden. Es ist auf keinen Fall sinnvoll, die Glasstücke vollflächig mit Kunstharz zu überziehen. Eine solche Harzschicht steht in Gefahr, sich in kurzer Zeit wieder abzulösen und die darunter befindliche Malerei mit abzureißen, wie Untersuchungen an Fenstern der Kirche St. Martha in Nürnberg gezeigt haben, die vor ca. 25 Jahren mit dem Kunstharz Paraloid B 72 vollflächig überzogen worden waren. Hier hat die Kunstharz-Beschichtung große Blasen entwickelt und löst sich flächig vom Untergrund ab. Malschichten können sich auch vom Glaskern lösen, ohne dass Glaskorrosion dafür verantwortlich wäre. Häufig tritt dies in Fällen auf, wo Schmelzfarben zum Einsatz kamen. Bei dieser im 15. Jahrhundert entwickelten Technik wurde gemahlenes, farbiges Glas auf die Trägerscheibe aufgeschmolzen.²⁶ Sehr häufig entstehen durch die unterschiedlichen Wärmeausdehnungskoeffizienten von Trägerglas und Malschicht Spannungen im Malaufbau, die das spröde Glasmaterial nicht abpuffern kann. Die Folge sind Abplatzungen in kristalliner Erscheinungsform, die nur sehr schwer zu festigen und zu konservieren sind.

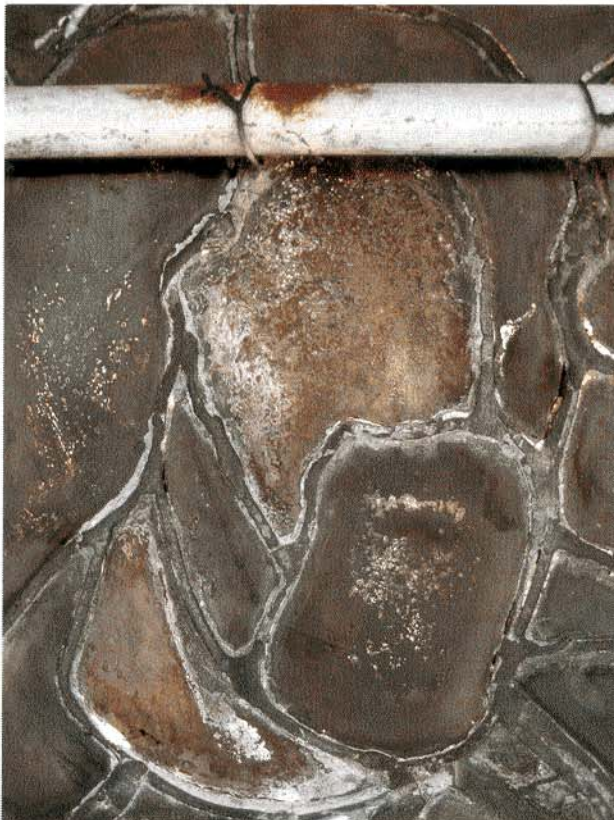
*Wells (Somerset), Kathedrale St. Andrew's, Fenster OST 1,
3g, Prophetenkopf, um 1335, Außenseite im Auflicht. Loch-
fraß und flächige Korrosion an den Gläsern, Korrosion
der Bleie und Windstange, Schmutzablagerungen*

Ein noch schwerwiegenderes Problem ist die Korrosion im Glasmaterial selbst. Sie beginnt zunächst punktförmig und breitet sich von verschiedenen Zentren aus (s. Abb. S. 154 unten links und rechts). Die Glasoberfläche bricht auf und darunter wird das zernarbte und geschädigte Kernglas sichtbar. Diese Art von Korrosion kann die gesamte Oberfläche bedecken und das Glas völlig undurchsichtig machen. Wie sind diese
